# 〔報告〕福島県文化財レスキュー事業で一時保管場所となった旧相馬女子高校の保存環境について

## 〔報告〕 福島県文化財レスキュー事業で一時保管場所となった旧相馬女子高校の保存環境について

## Environment of Temporary Storage Rooms in a Closed School at Soma City in Fukushima Prefecture

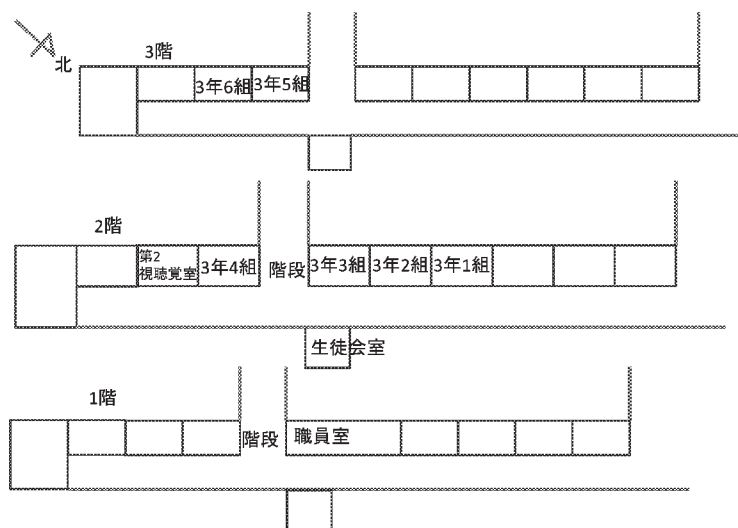
図1 旧相馬女子高校の教室配置

資料は、北校舎1～3階に分散して各教室内（幅約7m、長さ約14.8m）に保管されている。旧相馬女子高校は、水は使えないが電気は使える状態である。表1に収蔵場所の使用状況の詳細を、図1に各教室の配置図を示す。

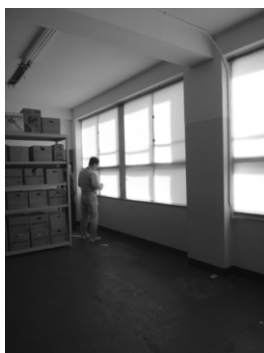
各教室の窓は南東向きで、南校舎とつながる渡り廊下の陰になる部分を除いて午前中～午後2時には直射日光が射し込む条件にある。そのため平成24年度に行われた東北地方太平洋沖地震救援委員会救援事業では、資料搬入前に、収蔵を予定していた場所の窓には発泡スチロール（厚さ5mm）を、北側廊下に面した窓には段ボールを貼り、日射を防ぐとともに断熱強化を図った（図2）。平成25（2013）年9月19日に、廊下の段ボールを貼り付けている粘着テープが剥がれ始めていることを確認したため、同日から速やかに一部の更新を順次行った。更新を行った教室も含め、平成26（2014）年8月8日に、粘着テープの劣化によって一部の段ボールが落下していること、他の一部に粘着テープが剥がれ始めていることを確認したため、速やかに順次再更新を行った。遮光などの保護処置をしなかった室には、考古資料など温湿度変化や光の影響を受けにくい資料を収納することにした（図4）。一部の室には乾式デシカント式除湿器（ルームドライヤー、ダイキン工業製）を設置した。平成24年度に旧相馬女子高校に搬入した

図2 窓側の遮光（左，発泡スチロール），廊下側の遮光（右，段ボール）の様子

照度については、発泡スチロールと段ボールで遮光した室では年間の累積照度が3.6万ルクスを下回ることができると推定された。これらの目張りの資材は日光により劣化するので、定期的な更新が必要である。また隙間風で変形しないよう、窓のすきまを埋める、あるいはより固

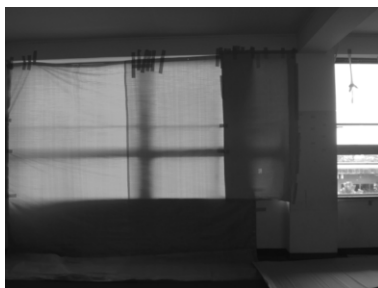
資料を福島県文化財センター白河館に収納する前に、平成24年10月に、旧相馬女子高校の3年5組の教室内で一部の資料に対してガスくん蒸（エキヒュームSを用いた包み込みくん蒸）を実施した。1回では全ての資料に対してくん蒸処置を実施できず、2回目のガス燻蒸を3年5組の教室内で平成25年2月に実施するため、くん蒸処置を実施した資料の保管場所を急遽替えることとなった。この時点で3年6組は未整備で収納室と使用していなかったため、平成25年1月に窓の半分にビニールシート、もう半分に板段ボール材を粘着テープで貼り付け、日射を防ぐ対策を講じた後に、1回目にくん蒸処置を実施した資料（全て段ボール箱または梱包資材に収納）を教室内の廊下側に並べて保管した。この後、定期的に保管状況の確認を続け、平成25年6月にビニールシートと梱包材が日射を防いでいることを最後に確認した。その後、3年6組での保管をすでに終えた平成25年9月に板段ボール材が落下していることを確認した。（図3）。

図3 ブルーシートによる遮光

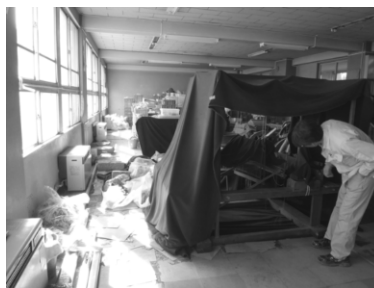
図4 遮光のない部屋での資料の防護状況

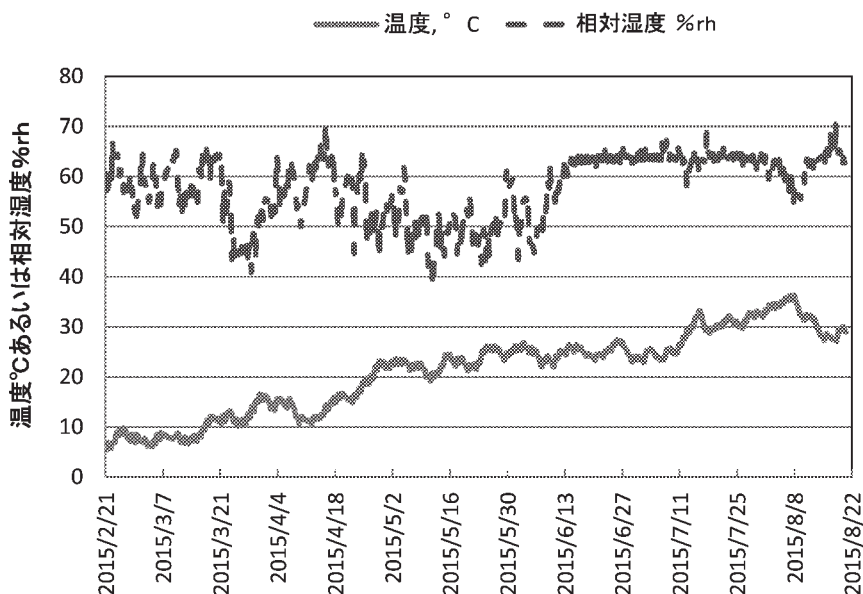
乾式デシカント方式の除湿器が設置されている室(図5, 6)では, 湿度の高くなる梅雨～夏にかけて除湿器が稼働し, 相対湿度はほぼ60%rhに保たれていた。各室ともに3月下旬に一週間ほど, また5月中は40%rh台まで乾燥した時期があった(図5～7)が, 表2に示すように, 資料のある主たる区画については, おおむね50～60%rhに保たれていた。

図5 3階 3年5組(剥製), 除湿器あり, 遮光(発泡スチロール)あり

温湿度の制御状況は、除湿器のある室では夏季にもカビ被害を受けない状況で管理できていた。一方、春先には一時的に乾燥した状況も見られた。除湿器のない室については、高湿度期の温湿度結果が得られず、来年以降も継続して温湿度モニタリングを行う必要があることがわかった。

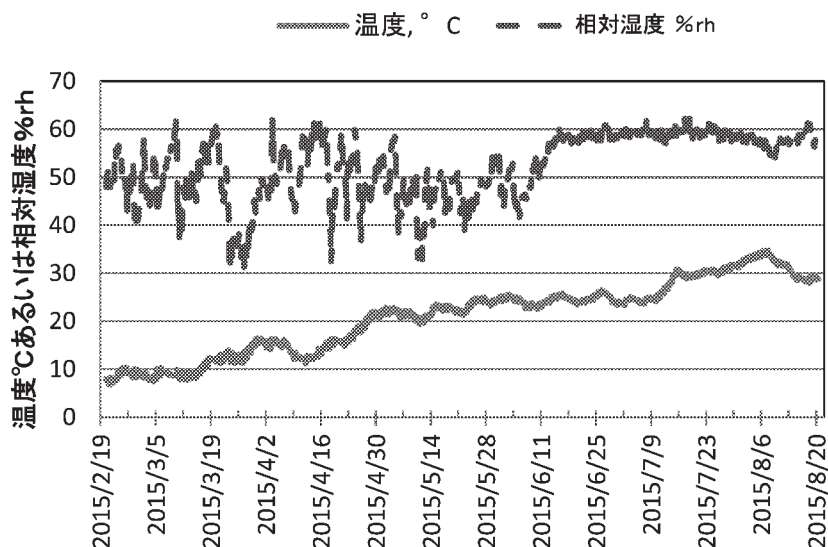
図6 2階 3年3組 (南相馬市, 民俗資料), 除湿器あり, 遮光 (発泡スチロール) あり

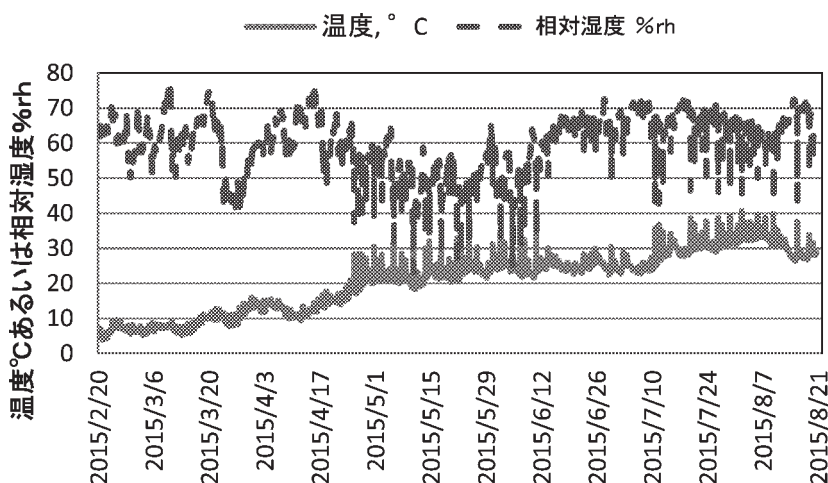
資料のある教室が施錠されて扉が閉められていたのに対して, 遮光と断熱補強がなく北側にある生徒会室(図8)は扉の開閉に注意が払われておらず, また階段に近いこともあるためか温度変動が大きく, 相対湿度もそれに伴い大きかった。おそらくこの環境が外気に近い状態と推定される。この生徒会室には除湿器がないが, 夏場の相対湿度が70%rhを超える期間は長く続いておらず(図7), 保管場所の立地が比較的収蔵に適していたと考えられる。他の除湿器を設置していない場所の梅雨～夏のデータは採取していない。

図7 2階 生徒会室, 資料なし, 除湿器なし, 遮光なし

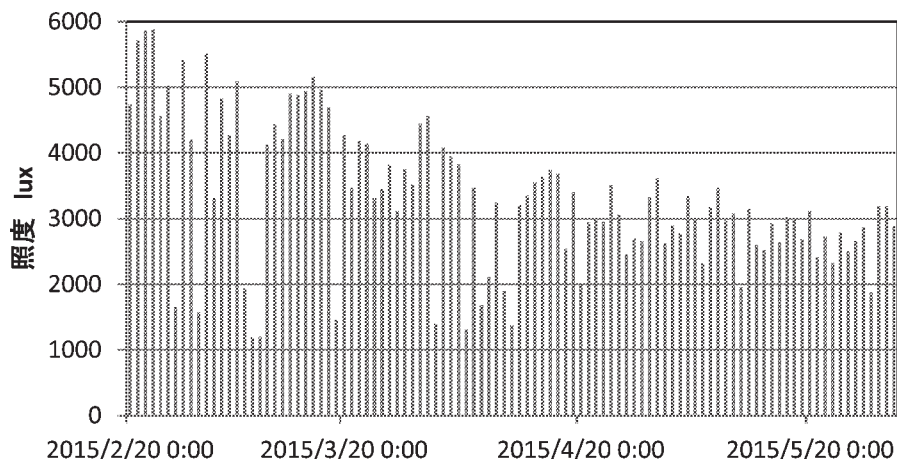
図8～12に, 2015年2月20日～5月31日(101日間)の照度測定結果を示す。南校舎は2階建てであるのに対し, 北校舎は3階建てであるために, 北校舎の3階部分は南校舎の陰になることがなかったため, 3階では遮光しなかった室において照度が高かった(図8)。晴天か曇天かで入射する光量の多少は変わるが, 全体の推移傾向は3階と2階はほぼ同じである(図9～11)。

2015年2月20日～5月31日(101日間)の累積照度を表3にまとめる。遮光のない室ではこの期間の累積照度が200万ルクス・時を超えていた。ブルーシートで遮光した室では約12万ルクス・時

図8 3階 3年6組 南西部のみブルーシートで遮光

これらの照度制限値と比べると、ブルーシートで遮光するよりも発泡スチロール板での遮光の方が照度の抑制効果が高く、資料の保管にはより良い環境となるが、光による退色が起こりやすい資料に対しては保管箱に入れる、大きな民俗資料は遮光カーテンのような布をかける、窓からできる限り離して保管する等、より一層の手当て、あるいは収納の工夫が必要であることがわかった。

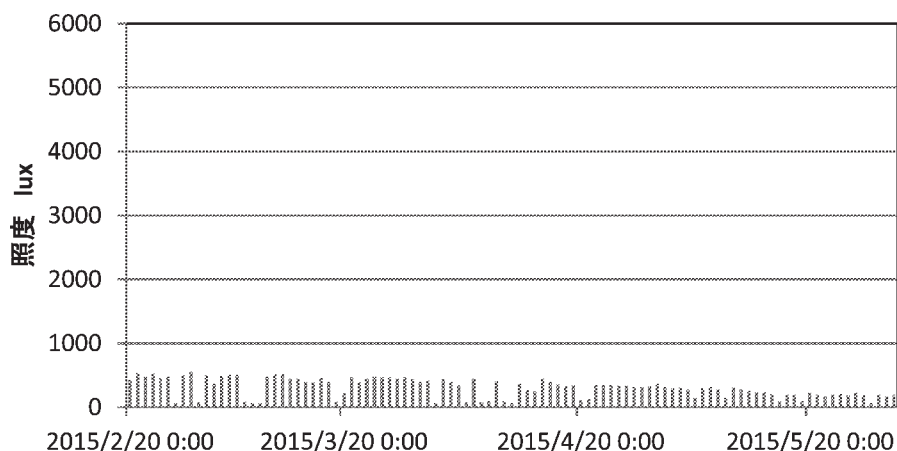
図9 2階 第2視聴覚室 発泡スチロールで遮光

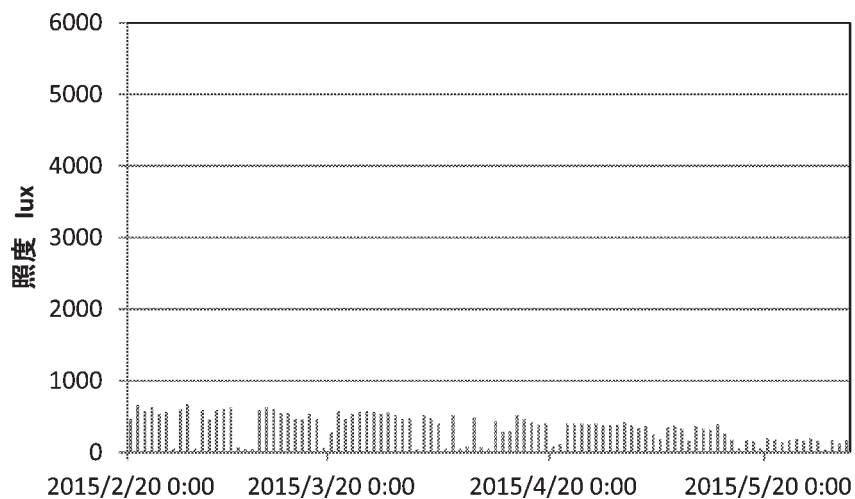
図10 2階 3年4組 発泡スチロールで遮光

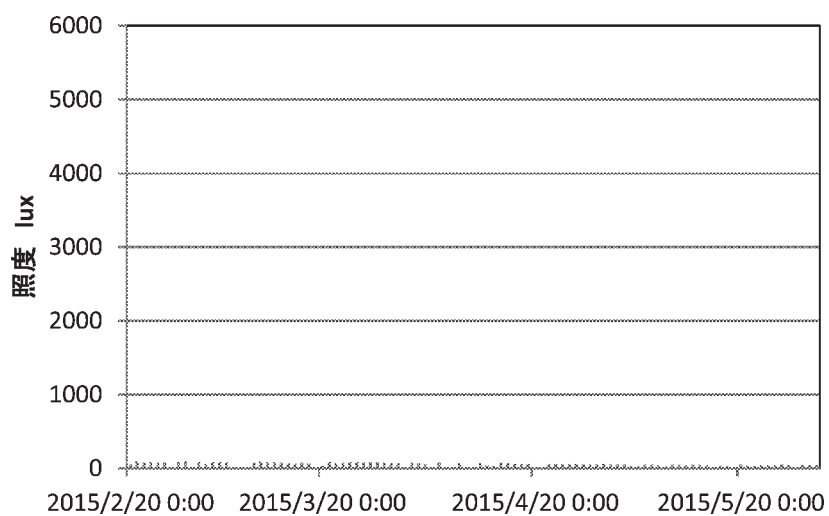
ス・時であった。一方、発泡スチロールで遮光した3年1組の教室(図11, 表3)は、教室の陰になる時間が長いことも原因しているのか100ルクスを超えることがなく、101日間の累積照度が12,291ルクス・時と調査地点の中で一番低かった。

図11 2階 3年1組 発泡スチロールで遮光

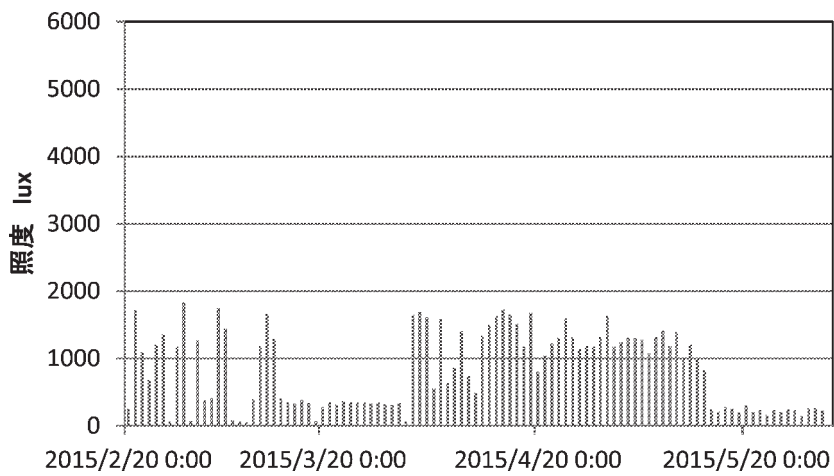
1階の職員室は中庭に面しているが低層階で光が届きにくく, 遮光がなくとも照度はたいそう大きくならず(図12), また校舎の陰になる時間が季節によって変わるためか, 推移も他の室と異なった。

図12 1階 職員室 遮光なし

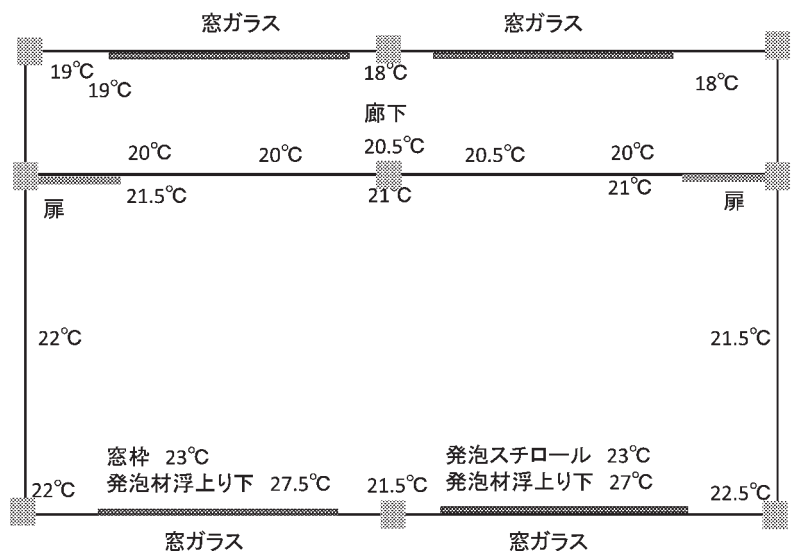
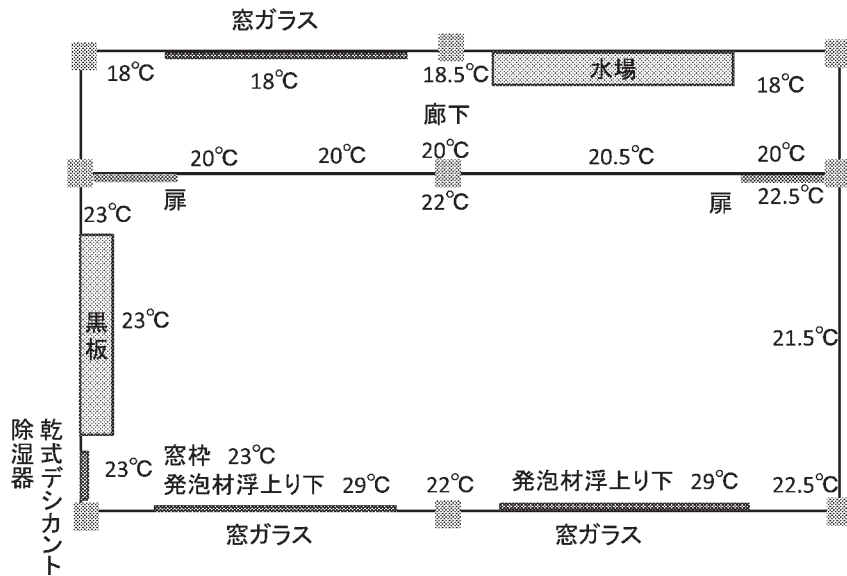
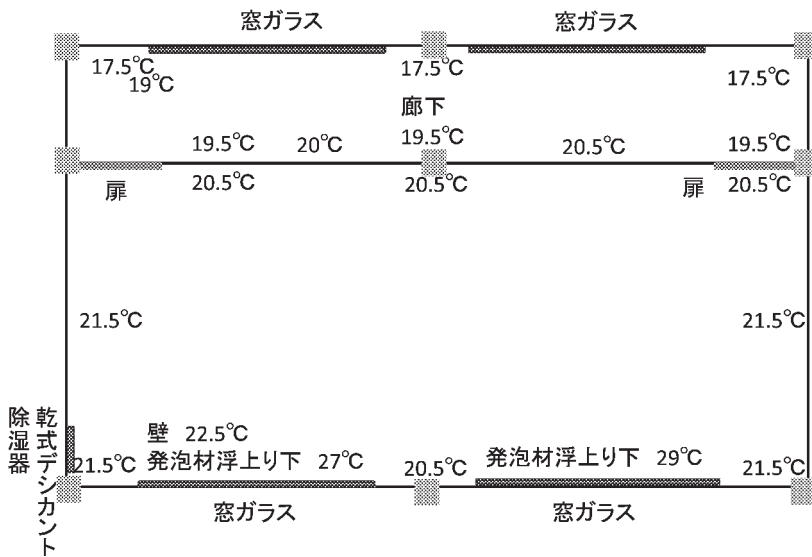
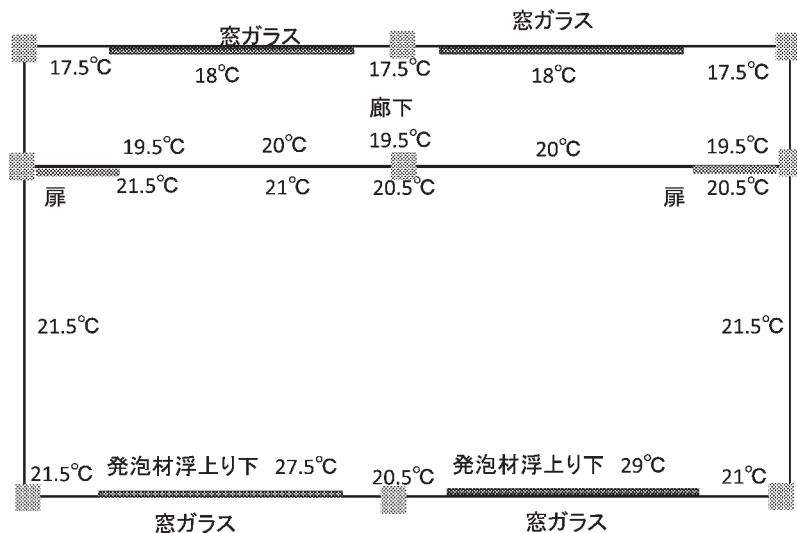
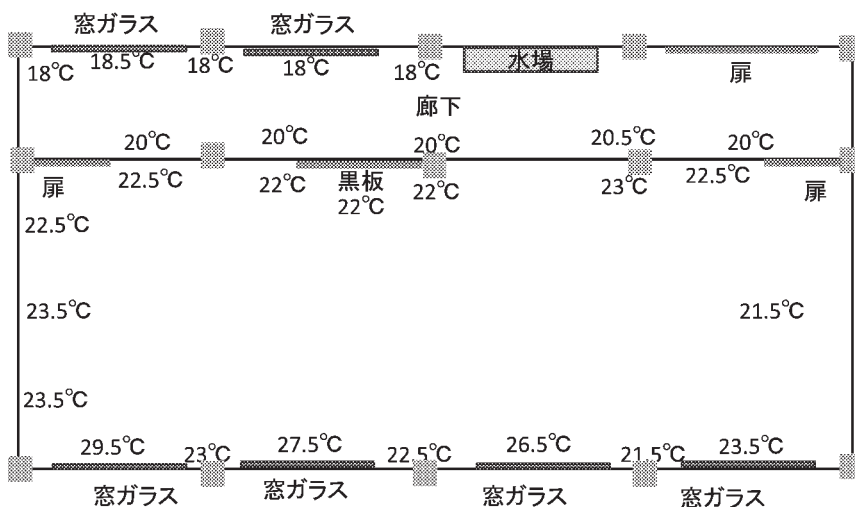
各室とも、北側廊下と室内で温度差が2～4℃あり、扉を施錠して閉め区画を分けることで、冷気の侵入を遮断できることが明らかになった。室内の温度差も窓側が高温、廊下側が低温となっており、その温度差は、建物の内装表面では1.5℃以内に収まっている。遮光していないガラスからは熱の入射があり、窓に貼られた発泡スチロール断熱材が隙間風で押し上げられてできた中央付近の浮き上がりの近傍の壁では、温度が著しく高くなる状況がわかった。吸放湿性能のある資料が多量に収蔵された区画では、温度上昇とともに相対湿度も上昇する「蒸れ」という現象が見られる場合も多く、一日の温度変動の大きな場所は資料の収蔵には不適である。

図13 3年4組(2階) 午後3時半頃 晴天, 遮光(発泡スチロール)あり  
11時半頃 室中央 床21.5°C, 天井22.5°C

図14 3年3組(2階) 午後1時半頃 晴天, 遮光(発泡スチロール)あり  
11時半頃 室中央 床21.5°C, 天井22.5°C

図15 3年2組(2階) 午後2時すぎ 晴天, 遮光(発泡スチロール)あり  
11時半頃 室中央 天井21.5°C

図16 3年1組（2階） 午後3時すぎ 晴天，遮光（発泡スチロール）あり

図17 職員室（1階） 午後3時すぎ 晴天，遮光なし

調査当日も窓際では隙間風を感じ、昆虫による被害の頻度も高くなることが推定されるため、窓際の資料収納は、点検頻度の少ないこの保管場所では避けるのが良いと思われる。窓から1mほど離れた場所では室内温度はほぼ等しくなっていたので、目安として1mほど空けると良いと思われる。

各室ともに窓からの温熱、湿気、光、風の影響を避けるため、収納場所は窓から1m程度離しておくことが有効と考えられる。断熱材が隙間風で変形し、室内への温熱、湿気の流入口になっているので、隙間風で変形しないような留め方ができると、室内の温湿度はより安定すると思われる。
